REGINA D'UNGHERIA, V.LO

1917

Descrizione prestazionale dell'intervento

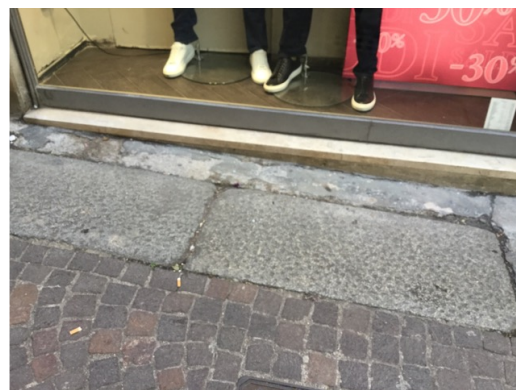
Foto del rilievo

Criticità

Presenza di sconnessioni, buche isolate, deformazioni della pavimentazione esistente, assenza di porzioni di essa.

Adeguamento della pavimentazione dissestata tramite **demolizione e rifacimento del tappetino d'usura o sostituzione di parte di essa**, con finitura tale da rendere il piano di calpestio perfettamente complanare e raccordato adeguatamente alla pavimentazione esistente.

Occorre fare una buona rasatura della finitura superficiale per evitare di creare altre criticità sulla pavimentazione per le persone con difficoltà motorie.

Materiale suggerito: **Granito**
