SCUDO DI FRANCIA, V.LO

1903

Descrizione prestazionale dell'intervento

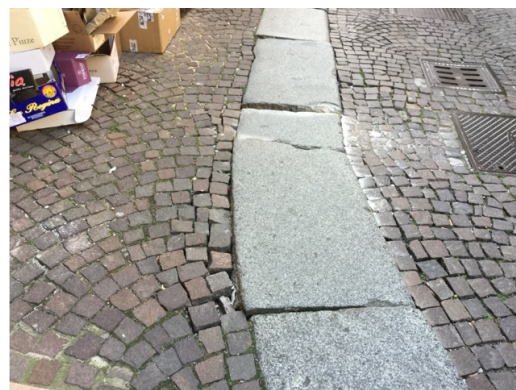
Foto del rilievo

Criticità

Presenza di sconnessioni, buche isolate, deformazioni della pavimentazione esistente, assenza di porzioni di essa.

Adeguamento della pavimentazione dissestata tramite **demolizione e rifacimento del tappetino d'usura o sostituzione di parte di essa**, con finitura tale da rendere il piano di calpestio perfettamente complanare e raccordato adeguatamente alla pavimentazione esistente.

Occorre fare una buona rasatura della finitura superficiale per evitare di creare altre criticità sulla pavimentazione per le persone con difficoltà motorie.

Materiale suggerito: **Granito**
