PELLICCIAI, VIA

1943

Descrizione prestazionale dell'intervento

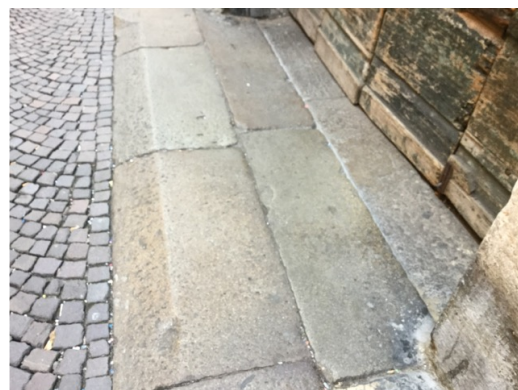
Foto del rilievo

Criticità

Passo carraio inadeguato

Adeguamento passo carraio (in **pietra**) tramite realizzazione di marciapiedi in **rilevato** (quota accesso immobile) e rampe di raccordo al percorso esistente, con pendenza 5% (massima 8%); il passo carraio sarà completo di elemento di raccordo per il passaggio dei veicoli; la porzione di percorso utile per i pedoni deve essere di larghezza minima 100 cm.

Materiale suggerito: **Trachite**
