## CATULLO, VIA V.

# 1965

### Descrizione prestazionale dell'intervento

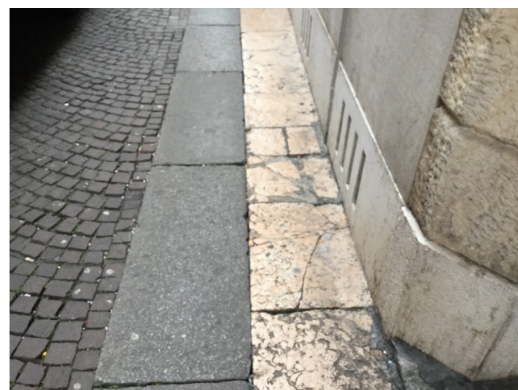
### Foto del rilievo

**Presenza di sconnessioni**, buche isolate, deformazioni della pavimentazione esistente, assenza di porzioni di essa.

Adeguamento della pavimentazione dissestata tramite **demolizione e rifacimento del tappetino d'usura o sostituzione di parte di essa**, con finitura tale da rendere il piano di calpestio perfettamente complanare e raccordato adeguatamente alla pavimentazione esistente.

Occorre fare una buona rasatura della finitura superficiale per evitare di creare altre criticità sulla pavimentazione per le persone con difficoltà motorie.

Materiale suggerito: **Pietra di Prun**
