SAMARITANA, V.LO

1909

Descrizione prestazionale dell'intervento

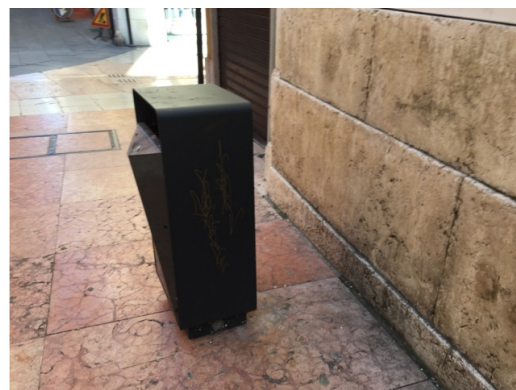
Foto del rilievo

Criticità

Ostacolo costituito da **cestino getta rifiuti**

Ricollocare il cestino getta rifiuti verso il margine esterno o interno, qualora possibile, del percorso pedonale in modo da non costituire intralcio per le persone non vedenti e sub vedenti o persone anziane accompagnate.
