# PELLICCIAI, VIA

N. Intervento

**1930**

## Descrizione prestazionale dell'intervento

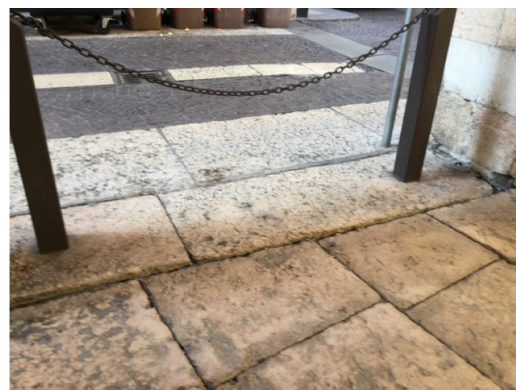
## Foto del rilievo

Dislivello causato da **gradino max 2,5 cm**

**Arrotondamento** dell'angolo mediante fresatura del materiale.  
La fresatura può essere una superficie inclinata a 45° oppure arrotondata manualmente con utensile idoneo (raggio di smussatura non inferiore a 1 cm)

Materiale suggerito: **Pietra di Prun**
