# SAMARITANA, V.LO

# 1916

## Descrizione prestazionale dell'intervento

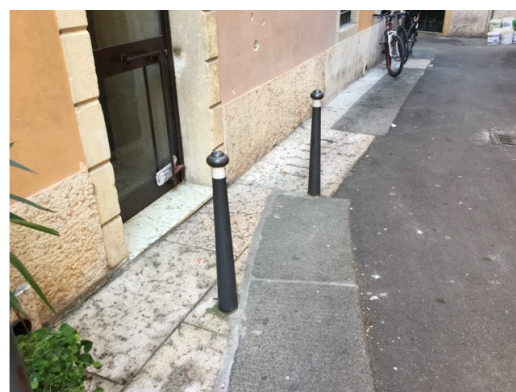
## Foto del rilievo

Ostacolo costituito da  
paletto/archetto parapetonale

**Eliminazione** paletto/archetto parapetonale esistente, posizionato in modo da costituire ostacolo al passaggio delle persone o da costituire pericolo per la forma e condizioni.
