PORTICI, VIA

N. Intervento

1924

Descrizione prestazionale dell'intervento

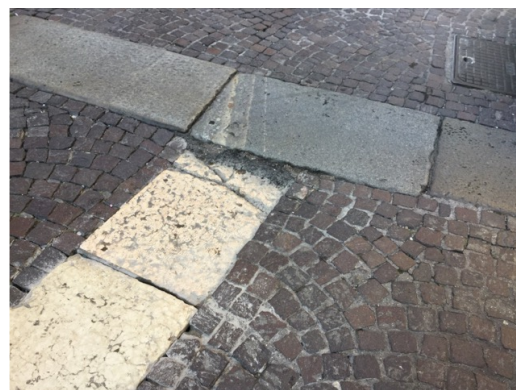
Foto del rilievo

Criticità

Presenza di sconnessioni, buche isolate, deformazioni della pavimentazione esistente, assenza di porzioni di essa.

Adeguamento della pavimentazione dissestata tramite **demolizione e rifacimento del tappetino d'usura o sostituzione di parte di essa**, con finitura tale da rendere il piano di calpestio perfettamente complanare e raccordato adeguatamente alla pavimentazione esistente.

ATTENZIONE !

Occorre fare una buona rasatura della finitura superficiale per evitare di creare altre criticità sulla pavimentazione per le persone con difficoltà motorie.

Materiale suggerito: **Porfido cubetto 8x8**
