CAMERA DI COMMERCIO, VIA

Descrizione prestazionale dell'intervento

Data del sopralluogo: 27/06/2018

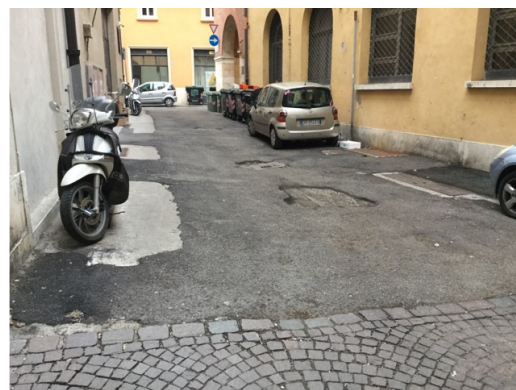
Foto del rilievo

Criticità

Presenza di sconnessioni, buche isolate, deformazioni della pavimentazione esistente, assenza di porzioni di essa.

Adeguamento della pavimentazione dissestata tramite **demolizione e rifacimento del tappetino d'usura o sostituzione di parte di essa**, con finitura tale da rendere il piano di calpestio perfettamente complanare e raccordato adeguatamente alla pavimentazione esistente.

Occorre fare una buona rasatura della finitura superficiale per evitare di creare altre criticità sulla pavimentazione per le persone con difficoltà motorie.

Materiale suggerito: **Asfalto**

Tot. superficie mq. **165,00**
