# PELLICCIAI, VIA

# 1937

## Descrizione prestazionale dell'intervento

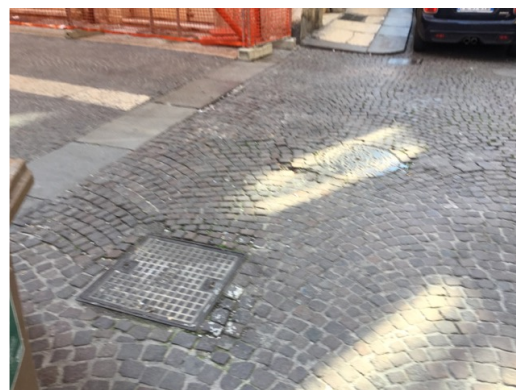
## Foto del rilievo

**Assenza di attraversamento**  
pedonale a raso

**Nuova realizzazione** di attraversamento pedonale **a raso**, tramite adeguamento dei raccordi al percorso pedonale esistente e inserimento di segnaletica tattile a pavimento (segnale pericolo valicabile) ad evidenziare la delimitazione tra sede pedonale e carrabile; realizzazione di zebraure di larghezza minima 250 cm. La pavimentazione utilizzata nell'attraversamento, sarà la medesima già presente.

Occorre fare una buona rasatura della finitura superficiale per evitare di creare altre criticità sulla pavimentazione derivanti da diverse sovrapposizioni di bitume, pessimi raccordi con l'impiantistica sotterranea.
