S. TOMASO APOSTOLO, V.LO

1918

Descrizione prestazionale dell'intervento

Criticità

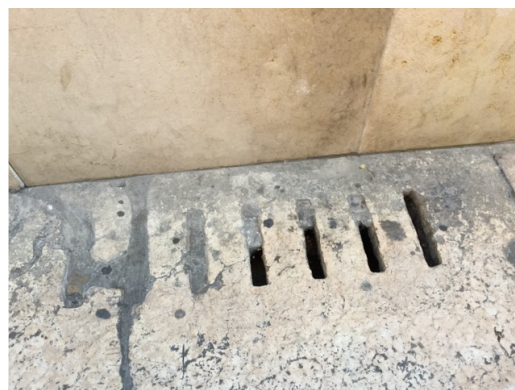
Foto del rilievo

Caditoia inadeguata

Sostituzione della caditoia con nuovo manufatto che verrà incassato e reso perfettamente complanare al pavimento. La caditoia non dovrà presentare fessure tali da costituire ostacolo o pericolo rispetto a ruote, tacchi o bastoni. I vuoti non potranno essere attraversati da sfere di diametro superiore ai 20 mm (preferibilmente non superiore a 15 mm); eventuali fessure parallele dovranno essere poste in senso ortogonale alla principale direzione di marcia.

Occorre fare una buona rasatura della finitura superficiale per evitare di creare altre criticità sulla pavimentazione per le persone con difficoltà motorie.

Materiale suggerito: **Pietra di Prun**
