DOGANA, VIA

0269

Descrizione prestazionale dell'intervento

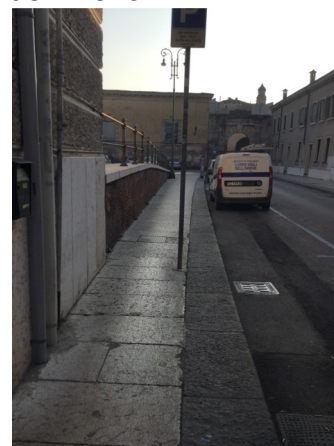
Foto del rilievo

Ostacolo costituito da base fissa a corredo di indicazione **segnaletica o cartello pubblicitario o cartello di fermata autobus**

Ricollocare il supporto verticale verso il margine esterno o interno, qualora possibile, del percorso pedonale in modo da non costituire intralcio per le persone non vedenti e ipovedenti o persone anziane accompagnate.
