# PALLONE, VIA

# 0242

Descrizione prestazionale dell'intervento

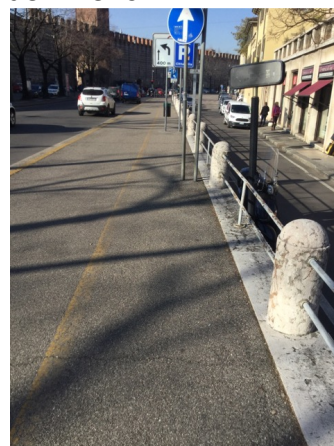
Foto del rilievo

Criticità

**Oggetto generico** che può essere causa di infortunio

**Presegnalare** l'ostacolo con una pavimentazione adatta alle esigenze delle persone non vedenti, per una profondità di cm. 100.  
Per le persone ipovedenti, diventa necessario distinguere maggiormente l'oggetto, attraverso un adeguato colore di contrasto.

Il materiale da utilizzarsi deve essere consono al contesto in cui si trova. Sono da evitarsi materiali in gomma incollati ma bensì piastrelle di ceramica, pietra lavorata in superficie o materiale autobloccante.
