ARMANDO DIAZ, VIA

0216

Descrizione prestazionale dell'intervento

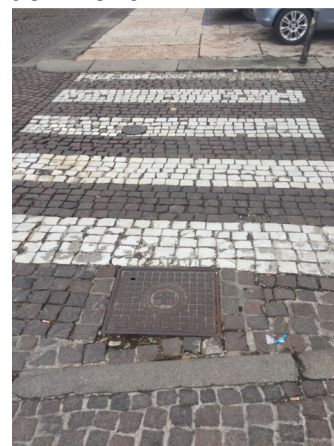
Foto del rilievo

Criticità

Attraversamento pedonale con pavimentazione inadeguata per la **presenza di sconnessioni**, chiusini/caditoie non raccordati con la pavimentazione esistente

Adeguamento dell'attraversamento tramite **demolizione e rifacimento di porzioni di pavimentazione**, di raccordi agli elementi tecnologici presenti, al fine di garantire l'accessibilità per i pedoni; successiva realizzazione di zebrastrade verniciate.

Occorre fare una buona rasatura della finitura superficiale per evitare di creare altre criticità sulla pavimentazione derivanti da diverse sovrapposizioni di bitume, pessimi raccordi con l'impiantistica sotterranea.

Raccordarsi con lo scivolo esistente

Materiale suggerito: **Porfido cubetto 12x12**
