## DIETRO PALLONE, VIA

### Descrizione prestazionale dell'intervento

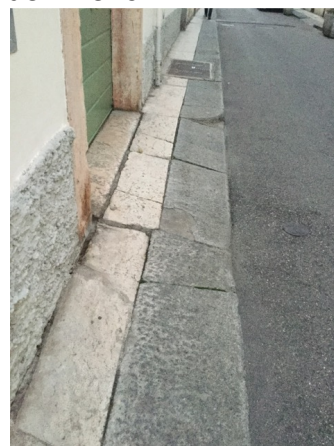
### Foto del rilievo

### Criticità

**Passo carraio** inadeguato

Adeguamento passo carraio tramite realizzazione di marciapiedi in **rilevato** (quota accesso immobile) e rampe di raccordo al percorso esistente, con pendenza 5% (massima 8%); il passo carraio sarà completo di elemento di raccordo per il passaggio dei veicoli; la porzione di percorso utile per i pedoni deve essere di larghezza minima 120 cm.

Occorre fare una buona rasatura della finitura superficiale per evitare di creare altre criticità sulla pavimentazione per le persone con difficoltà motorie.

Ridurre la rampa aumentando la pendenza e allargare il passaggio pedonale

Materiale suggerito: **Granito**
