CAVOUR, C.SO

0202

Descrizione prestazionale dell'intervento

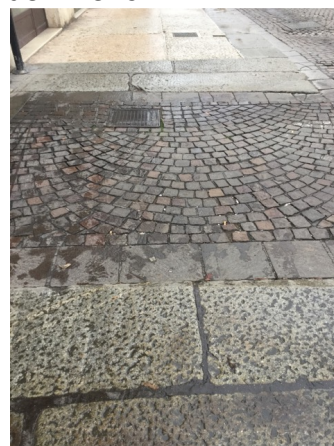
Foto del rilievo

Marciapiede interrotto da strada secondaria (incrocio).

Angolo con vicolo San Lorenzo

Rialzo della sede stradale sino alla quota del cordolo del marciapiede, al fine di favorire la continuità del percorso pedonale.

Per favorire il collegamento con la via laterale, si realizza una rampa carrabile (15%) posta in senso longitudinale al percorso pedonale.

Qualora si presenta lo stesso materiale sia sul marciapiede che sul percorso carrabile e quindi non percepibile al tatto del plantare o del bastone bianco, si suggerisce di inserire all'inizio e fine marciapiede una segnaletica "di limite valicabile" tattilo plantare posta ortogonalmente al senso di marcia del pedone, con una lunghezza pari alla larghezza del marciapiede ed una profondità di almeno 40/60 cm.

Scegliere per il materiale tattile una colorazione contrastante con la colorazione superficiale del marciapiede.
