# LASTRE, VIA

**0289**

## Descrizione prestazionale dell'intervento

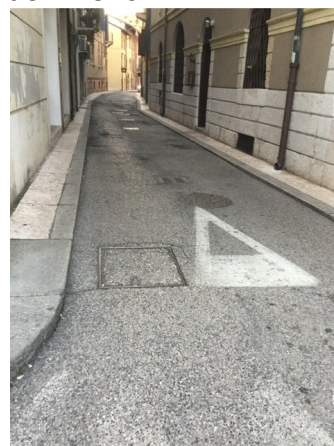
## Foto del rilievo

**Marciapiede di dimensioni ridotte.**

**Rialzo della sede stradale sino alla quota del cordolo del marciapiede**, al fine di favorire la continuità della direzione pedonale facilitando l'attraversamento dei pedoni sull'altro lato della strada.

La necessità è data dal garantire la continuità della direzione in situazioni in cui il marciapiede rialzato ha larghezze inferiori a cm. 75. La stessa soluzione si adotta anche nel caso di ingresso a vicoli ed, in ogni caso, in area Z.T.L. o pedonale.

La pavimentazione utilizzata, sarà la medesima già presente.

Occorre fare una buona rasatura della finitura superficiale per evitare di creare altre criticità sulla pavimentazione derivanti da diverse sovrapposizioni di bitume, pessimi raccordi con l'impiantistica sotterranea.
