ROMA, VIA

0227**Descrizione prestazionale dell'intervento**

Criticità

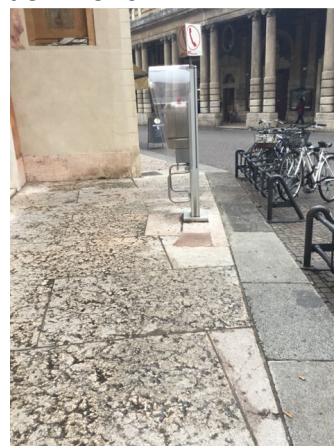
Foto del rilievo

Ostacolo costituito da cabina telefonica

Protezione dall'ostacolo attraverso la realizzazione di una transennatura in metallo o altro materiale idoneo al contesto ambientale.

Intervenire con una colorazione di contrasto
