# DIETRO PALLONE, VIA

**0295**

## Descrizione prestazionale dell'intervento

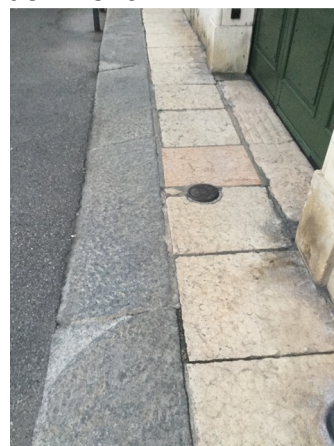
## Foto del rilievo

**Passo carraio** inadeguato

Adeguamento passo carraio tramite realizzazione di marciapiedi in **rilevato** (quota accesso immobile) e rampe di raccordo al percorso esistente, con pendenza 5% (massima 8%); il passo carraio sarà completo di elemento di raccordo per il passaggio dei veicoli; la porzione di percorso utile per i pedoni deve essere di larghezza minima 120 cm.

Occorre fare una buona rasatura della finitura superficiale per evitare di creare altre criticità sulla pavimentazione per le persone con difficoltà motorie.

Ridurre la rampa aumentando la pendenza e allargare il passaggio pedonale

Materiale suggerito: **Granito**
