# MACELLO, VIA

**0288**

## Descrizione prestazionale dell'intervento

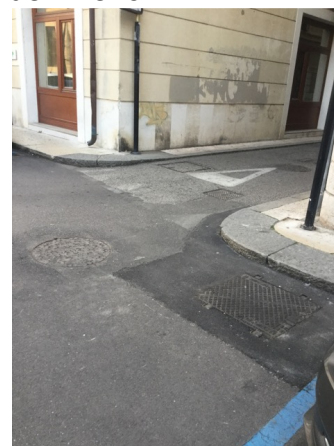
## Foto del rilievo

## Criticità

**Marciapiede interrotto da strada secondaria (incrocio).**

**Rialzo della sede stradale sino alla quota del cordolo del marciapiede**, al fine di favorire la continuità del percorso pedonale.

La necessità è data dal garantire la continuità della direzione in situazioni in cui esiste un incrocio con strada o vicolo secondario, posto ad una quota inferiore.

Per favorire il collegamento con la via laterale, si realizza una rampa carrabile (15%) posta in senso longitudinale al percorso pedonale.

La pavimentazione utilizzata, sarà la medesima già presente.

Qualora si presenta lo stesso materiale sia sul marciapiede che sul percorso carrabile e quindi non percepibile al tatto del plantare o del bastone bianco, si suggerisce di inserire all'inizio e fine marciapiede una segnaletica "di limite valicabile" tattilo plantare posta ortogonalmente al senso di marcia del pedone, con una lunghezza pari alla larghezza del marciapiede ed una profondità di almeno 40/60 cm.

Scegliere per il materiale tattile una colorazione contrastante con la colorazione superficiale del marciapiede.
