FILIPPINI, VIA

Descrizione prestazionale dell'intervento

Passo carraio inadeguato

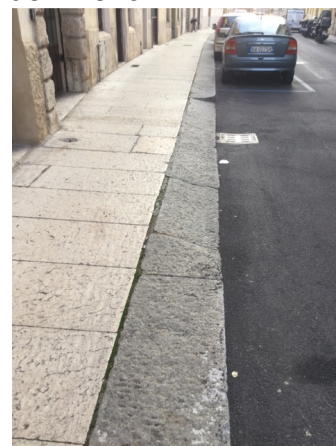
Foto del rilievo

Criticità

Adeguamento passo carraio tramite realizzazione di marciapiedi in rilevato, **abbassando in parte la quota del percorso esistente, in modo da ottenere un doppio piano inclinato, perpendicolare al senso di marcia** e la cui pendenza non supera il 5%. Il manufatto è completo di elemento di raccordo per l'attraversamento dei veicoli (pendenza minima del 15%); la porzione di percorso orizzontale, utile per i pedoni, deve essere di larghezza minima 120 cm.

Occorre fare una buona rasatura della finitura superficiale per evitare di creare altre criticità sulla pavimentazione per le persone con difficoltà motorie.

Sul passo carraio abbassare la quota del marciapiede e realizzare uno scivolo per facilitare l'attraversamento

Materiale suggerito: **Pietra di Prun**
