ROMA, VIA

0224

Descrizione prestazionale dell'intervento

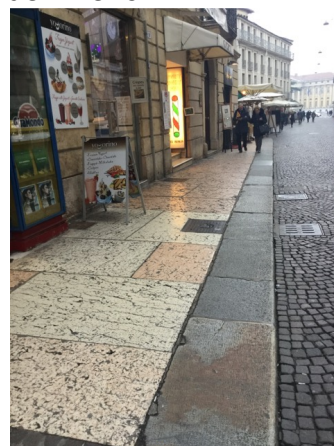
Foto del rilievo

Criticità

Ostacolo costituito da **arredi mobili**

Ricollocazione dell'oggetto esistente lasciando un passaggio netto per i pedoni di almeno cm **100** in larghezza.
