MACELLO, VIA

0287

Descrizione prestazionale dell'intervento

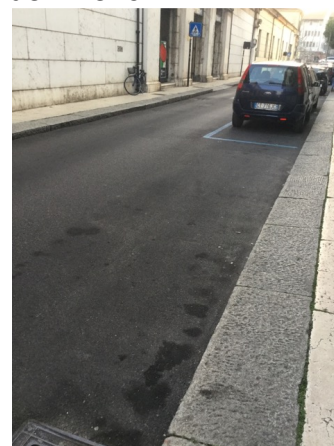
Foto del rilievo

Assenza di attraversamento pedonale rialzato.

Nuova realizzazione di attraversamento pedonale rialzato rispetto alla quota della sede carrabile, al fine di favorire la continuità del percorso pedonale e aumentare il livello di sicurezza dei pedoni; il raccordo con la sede carrabile a raso avverrà tramite ampio dissuasore di velocità, realizzato con materiale e finitura tali da pre-segnalare adeguatamente l'attraversamento. L'attraversamento sarà completo di eventuali raccordi al percorso pedonale esistente e di segnaletica tattile a pavimento (segnale pericolo valicabile) ad evidenziare la delimitazione tra sede pedonale e carrabile; realizzazione di zebrature di larghezza minima 250 cm. La pavimentazione utilizzata, sarà la medesima già presente.

Per quanto attiene alle caratteristiche dimensionali dell'attraversamento, si conferma che un'altezza della piattaforma di 10 cm costituisce un adeguato compromesso fra le esigenze dei pedoni e quelle degli automobilisti. La lunghezza della piattaforma può variare anche in modo considerevole, in relazione alla posizione dell'attraversamento, alla consistenza dei flussi pedonali e alla composizione dei flussi veicolari. Per le strade locali si consiglia una lunghezza media della piattaforma di 4-5 m, che può essere occasionalmente aumentata in corrispondenza di flussi pedonali intensi o di passaggi frequenti di mezzi pesanti. Occorre fare una buona rasatura della finitura superficiale per evitare di creare altre criticità sulla pavimentazione derivanti da diverse sovrapposizioni di bitume, pessimi raccordi con l'impiantistica sotterranea.
