FILIPPINI, VIA

0281

Descrizione prestazionale dell'intervento

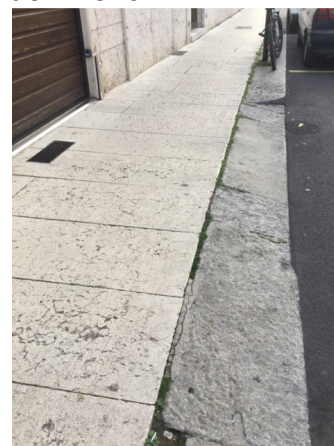
Foto del rilievo

Criticità

Passo carraio inadeguato

Facilitare l'accesso dalla strada essendoci due posti auto riservati

Adeguamento passo carraio tramite realizzazione di marciapiedi in rilevato, **abbassando in parte la quota del percorso esistente, in modo da ottenere un doppio piano inclinato, perpendicolare al senso di marcia** e la cui pendenza non supera il 5%. Il manufatto è completo di elemento di raccordo per l'attraversamento dei veicoli (pendenza minima del 15%); la porzione di percorso orizzontale, utile per i pedoni, deve essere di larghezza minima 120 cm.

Occorre fare una buona rasatura della finitura superficiale per evitare di creare altre criticità sulla pavimentazione per le persone con difficoltà motorie.

Materiale suggerito: **Pietra di Prun**
