# FILIPPINI, VIA

# 0278

## Descrizione prestazionale dell'intervento

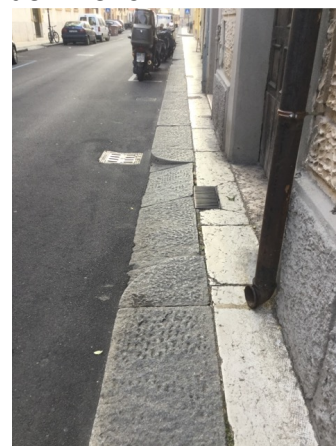
## Foto del rilievo

## Criticità

**Passo carraio** inadeguato

Adeguamento passo carraio tramite realizzazione di marciapiedi in rilevato, **abbassando in parte la quota del percorso esistente, in modo da ottenere un doppio piano inclinato, perpendicolare al senso di marcia** e la cui pendenza non supera il 5%. Il manufatto è completo di elemento di raccordo per l'attraversamento dei veicoli (pendenza minima del 15%); la porzione di percorso orizzontale, utile per i pedoni, deve essere di larghezza minima 120 cm.

Occorre fare una buona rasatura della finitura superficiale per evitare di creare altre criticità sulla pavimentazione per le persone con difficoltà motorie.

Sul passo carraio abbassare la quota del marciapiede e realizzare uno scivolo per facilitare l'attraversamento

Materiale suggerito: **Pietra di Prun**
