# DIETRO LISTONE, VIA

**0233**

## Descrizione prestazionale dell'intervento

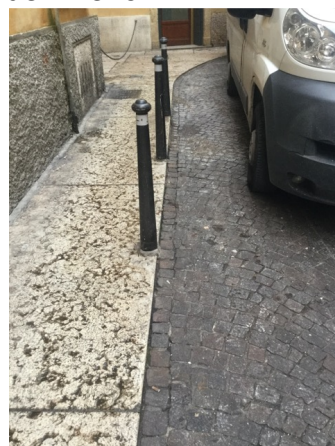
## Foto del rilievo

## Criticità

Dislivello causato da gradino **max 2,5 cm**

Eliminazione del dislivello attraverso la **demolizione e ricomposizione** della pavimentazione preesistente con maggiore complanarità fra il percorso pedonale ed il percorso carrabile.

Occorre fare una buona rasatura della finitura superficiale per evitare di creare altre criticità sulla pavimentazione per le persone con difficoltà motorie.

Raccordare in modo più preciso il marciapiede con la strada

Materiale suggerito: **Porfido cubetto 8x8**
