PALLONE, V.LO

0248

Descrizione prestazionale dell'intervento

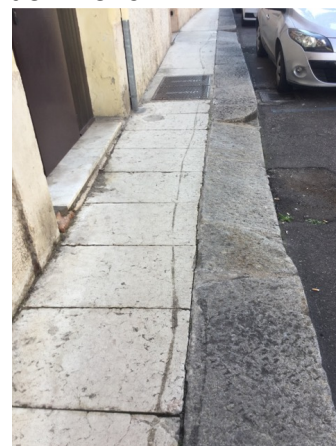
Foto del rilievo

Criticità

Dislivello causato da **gradino di 2/30 cm**

L'intervento serve per far scendere dal marciapiede a pochi passi dalla strettoia le persone in carrozzina. La strettoia è poco più di 60 cm.

Raccordo del percorso attraverso la creazione, con **asporto** di materiale, di due rampe di lunghezza sufficiente ad ottenere una pendenza non superiore al 5% e di larghezza di cm 120. Qualora la rampa sia proposta sulla direttrice del marciapiede la cui larghezza risulti inferiore a cm 120, questa sarà comunque di larghezza non inferiore a cm 100.

Lo stallo che dovrà essere creato al termine della rampa sarà complanare alla sede stradale e la larghezza pari all'attraversamento pedonale o passo carraio ove esistano e comunque non inferiore a cm 150.

Quando la differenza di quota fra i due piani (pedonale e carrabile) è maggiore di cm 20, si suggerisce di corredarla con cordolo battiruota o elemento di medesima risposta funzionale, nonché di corrimano, su almeno uno dei lati, visivamente percepibile alle persone ipovedenti.

Occorre fare una buona rasatura della finitura superficiale (attraverso la compattazione e la rullatura del materiale) per evitare di creare altre criticità sulla pavimentazione per le persone con difficoltà motorie. Ovvero non creare spessori e fonti di inciampo.

Materiale suggerito: **Pietra di Prun**
