# DIETRO PALLONE, VIA

**0299**

## Descrizione prestazionale dell'intervento

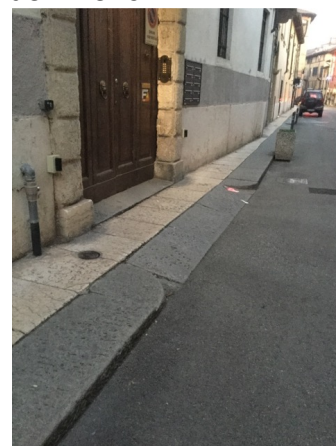
## Foto del rilievo

**Passo carraio** inadeguato

Adeguamento passo carraio tramite realizzazione di marciapiedi in **rilevato** (quota accesso immobile) e rampe di raccordo al percorso esistente, con pendenza 5% (massima 8%); il passo carraio sarà completo di elemento di raccordo per il passaggio dei veicoli; la porzione di percorso utile per i pedoni deve essere di larghezza minima 120 cm.

Occorre fare una buona rasatura della finitura superficiale per evitare di creare altre criticità sulla pavimentazione per le persone con difficoltà motorie.

Ridurre la rampa aumentando la pendenza e allargare il passaggio pedonale

Materiale suggerito: **Granito**
