# DIETRO PALLONE, VIA

**0296**

## Descrizione prestazionale dell'intervento

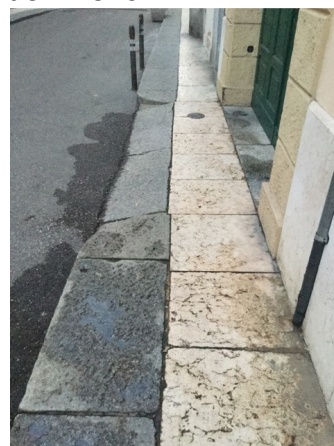
## Foto del rilievo

## Criticità

**Passo carraio** inadeguato

Adeguamento passo carraio tramite realizzazione di marciapiedi in **rilevato** (quota accesso immobile) e rampe di raccordo al percorso esistente, con pendenza 5% (massima 8%); il passo carraio sarà completo di elemento di raccordo per il passaggio dei veicoli; la porzione di percorso utile per i pedoni deve essere di larghezza minima 120 cm.

Occorre fare una buona rasatura della finitura superficiale per evitare di creare altre criticità sulla pavimentazione per le persone con difficoltà motorie.

Ridurre la rampa aumentando la pendenza e allargare il passaggio pedonale

Materiale suggerito: **Granito**
