MALENZA, VIA GIAN BATTISTA

Descrizione prestazionale dell'intervento

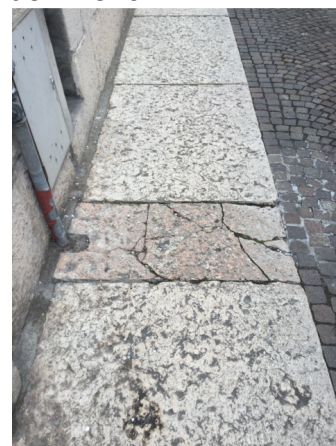
Foto del rilievo

Presenza di sconnessioni, buche isolate, deformazioni della pavimentazione esistente, assenza di porzioni di essa.

Adeguamento della pavimentazione dissestata tramite **demolizione e rifacimento del tappetino d'usura o sostituzione di parte di essa**, con finitura tale da rendere il piano di calpestio perfettamente complanare e raccordato adeguatamente alla pavimentazione esistente.

Occorre fare una buona rasatura della finitura superficiale per evitare di creare altre criticità sulla pavimentazione per le persone con difficoltà motorie.

Materiale suggerito: **Pietra di Prun**
