S. FERMO, S.NE

2509

Descrizione prestazionale dell'intervento

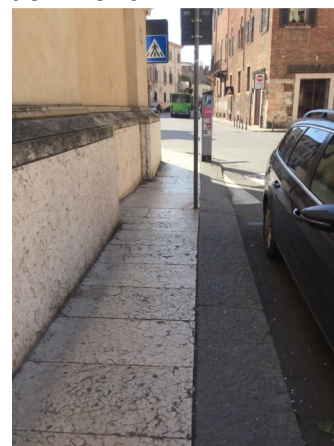
Foto del rilievo

Criticità

Ostacolo costituito da base fissa a corredo di indicazione **segnaletica o cartello pubblicitario o cartello di fermata autobus**

Ricollocare il supporto verticale verso il margine esterno o interno, qualora possibile, del percorso pedonale in modo da non costituire intralcio per le persone non vedenti e ipovedenti o persone anziane accompagnate.
