## FRANGINI, VIA D.

**2593**

### Descrizione prestazionale dell'intervento

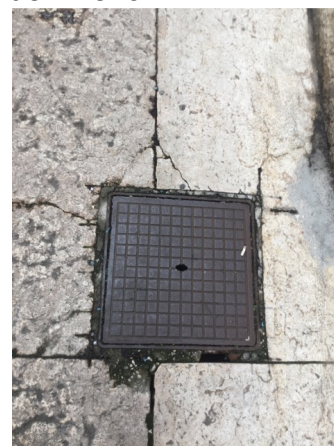
### Foto del rilievo

### Criticità

Pavimentazione dissestata per la presenza di **pozzetto/chiusino**

Adeguamento tramite asporto della pavimentazione esistente **e riposizionamento del manufatto** a quota adeguata alla pavimentazione circostante, realizzazione raccordo con stesura del tappetino d'usura tale da rendere il piano di calpestio perfettamente complanare.

Occorre fare una buona rasatura della finitura superficiale per evitare di creare altre criticità sulla pavimentazione per le persone con difficoltà motorie.

Materiale suggerito: **Conglomerato cementizio**
