# MALENZA, VIA GIAN BATTISTA

# 2560

Descrizione prestazionale dell'intervento

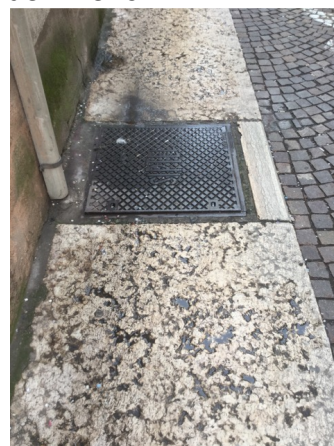
Foto del rilievo

Criticità

Ostacolo dovuto a pozzetto sporgente

**Riposizionamento** del pozzetto/chiusino in modo da renderlo perfettamente complanare al pavimento.

Stuccare le parti in rilievo per evitare possibili fonti di inciampo o rimodellare la pavimentazione circostante.

Occorre fare una buona rasatura della finitura superficiale per evitare di creare altre criticità sulla pavimentazione per le persone con difficoltà motorie.
