## S. FERMO, S.NE

# 2508

### Descrizione prestazionale dell'intervento

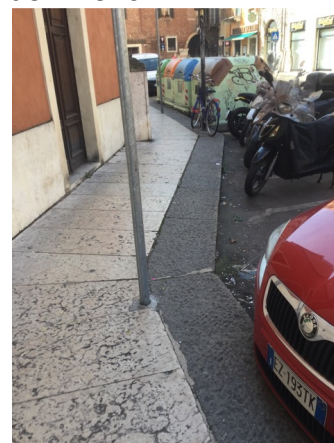
### Foto del rilievo

Ostacolo costituito da base fissa a corredo di indicazione **segnaletica o cartello pubblicitario o cartello di fermata autobus**

**Ricollocare** il supporto verticale verso il margine esterno o interno, qualora possibile, del percorso pedonale in modo da non costituire intralcio per le persone non vedenti e ipovedenti o persone anziane accompagnate.
