## S. FERMO, S.NE

**2530**

### Descrizione prestazionale dell'intervento

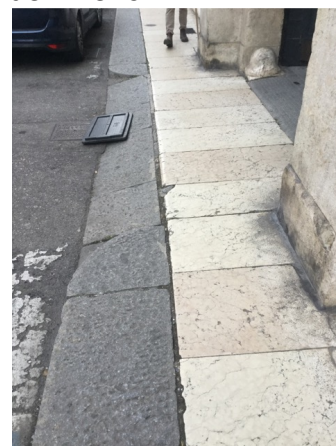
### Foto del rilievo

### Criticità

**Passo carraio** inadeguato

Adeguamento passo carraio tramite realizzazione di marciapiedi in **rilevato** (quota accesso immobile) e rampe di raccordo al percorso esistente, con pendenza 5% (massima 8%); il passo carraio sarà completo di elemento di raccordo per il passaggio dei veicoli; la porzione di percorso utile per i pedoni deve essere di larghezza minima 120 cm.

Occorre fare una buona rasatura della finitura superficiale per evitare di creare altre criticità sulla pavimentazione per le persone con difficoltà motorie.

Materiale suggerito: **Pietra di Prun**
