S. FERMO, S.NE

N. Intervento

2529

Descrizione prestazionale dell'intervento

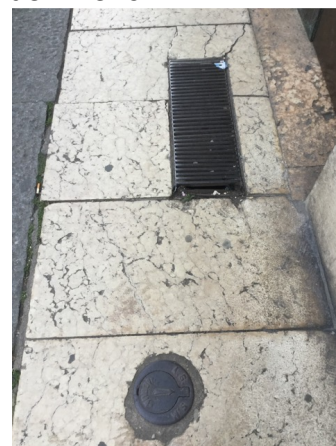
Foto del rilievo

Criticità

Presenza di sconnessioni, buche isolate, deformazioni della pavimentazione esistente, assenza di porzioni di essa.

Adeguamento della pavimentazione dissestata tramite **demolizione e rifacimento del tappetino d'usura o sostituzione di parte di essa**, con finitura tale da rendere il piano di calpestio perfettamente complanare e raccordato adeguatamente alla pavimentazione esistente.

ATTENZIONE !

Occorre fare una buona rasatura della finitura superficiale per evitare di creare altre criticità sulla pavimentazione per le persone con difficoltà motorie.

Materiale suggerito: **Pietra di Prun**
