FRANGINI, VIA D.

2594

Descrizione prestazionale dell'intervento

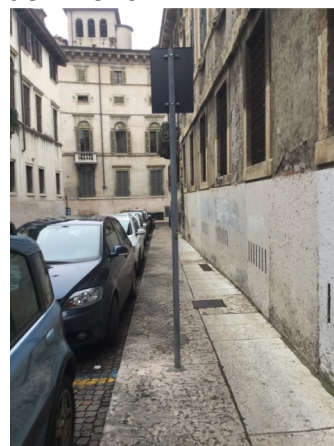
Foto del rilievo

Ostacolo costituito da base fissa a corredo di indicazione **segnaletica o cartello pubblicitario o cartello di fermata autobus**

Ricollocare il supporto verticale verso il margine esterno o interno, qualora possibile, del percorso pedonale in modo da non costituire intralcio per le persone non vedenti e ipovedenti o persone anziane accompagnate.
