S. FERMO, S.NE

N. Intervento

2511

Descrizione prestazionale dell'intervento

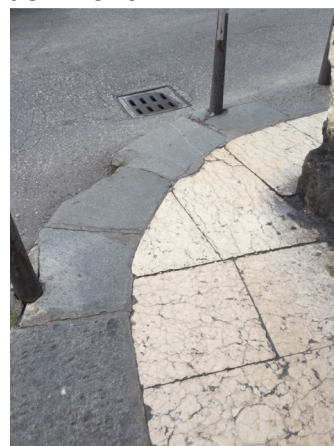
Foto del rilievo

Presenza di sconnessioni, buche isolate, deformazioni della pavimentazione esistente, assenza di porzioni di essa.

Adeguamento della pavimentazione dissestata tramite **demolizione e rifacimento del tappetino d'usura o sostituzione di parte di essa**, con finitura tale da rendere il piano di calpestio perfettamente complanare e raccordato adeguatamente alla pavimentazione esistente.

Occorre fare una buona rasatura della finitura superficiale per evitare di creare altre criticità sulla pavimentazione per le persone con difficoltà motorie.

Materiale suggerito: **Granito**
