S. MAFFEI, S.NE

2535

Descrizione prestazionale dell'intervento

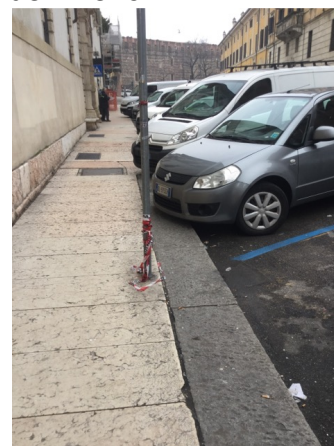
Foto del rilievo

Criticità

Ostacolo costituito da base fissa a corredo di indicazione **segnaletica o cartello pubblicitario o cartello di fermata autobus**

Ricollocare il supporto verticale verso il margine esterno o interno, qualora possibile, del percorso pedonale in modo da non costituire intralcio per le persone non vedenti e ipovedenti o persone anziane accompagnate.

D.M. 236/89 art. 4.2.1 - 8.2
