LEONCINO, VIA

2571

Descrizione prestazionale dell'intervento

Criticità

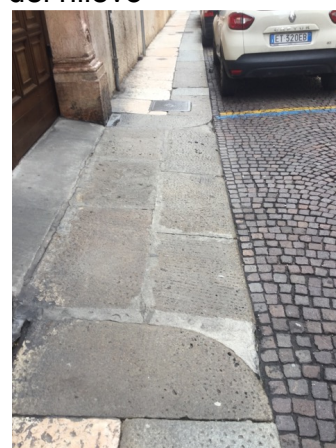
Foto del rilievo

Passo carraio inadeguato

Adeguamento passo carraio tramite realizzazione di marciapiedi in rilevato, **abbassando in parte la quota del percorso esistente, in modo da ottenere un doppio piano inclinato, perpendicolare al senso di marcia** e la cui pendenza non supera il 5%. Il manufatto è completo di elemento di raccordo per l'attraversamento dei veicoli (pendenza minima del 15%); la porzione di percorso orizzontale, utile per i pedoni, deve essere di larghezza minima 120 cm.

Occorre fare una buona rasatura della finitura superficiale per evitare di creare altre criticità sulla pavimentazione per le persone con difficoltà motorie.

Materiale suggerito: **Granito**
