LEONI, VIA

N. Intervento

2590

Descrizione prestazionale dell'intervento

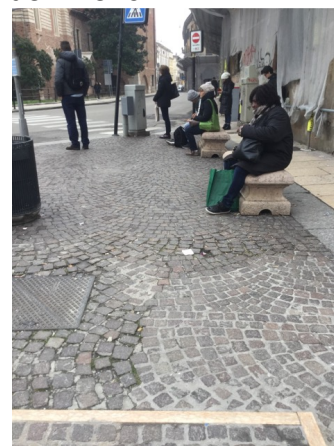
Foto del rilievo

Criticità

Assenza di segnalazione **tattilo-plantare** come linea guida all'orientamento delle persone non vedenti

Inserimento di segnalazione tattile costituita da fascia di larghezza 60 cm trattata a **righe parallele** con funzione di orientamento (in caso di spazi aperti, piazze, attraversamenti obliqui o percorsi eccessivamente larghi).

Il materiale da utilizzarsi deve essere consono al contesto in cui si trova. Sono da evitarsi materiali in gomma incollati ma bensì piastrelle di ceramica, pietra lavorata in superficie o materiale autobloccante.

Materiale suggerito: **Tipo LogesVetEvolution**
