## S. FERMO, S.NE

# 2507

### Descrizione prestazionale dell'intervento

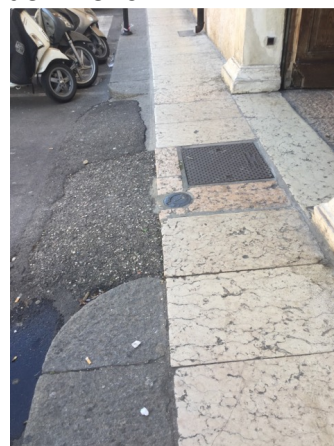
### Foto del rilievo

**Presenza di sconnessioni**, buche isolate, deformazioni della pavimentazione esistente, assenza di porzioni di essa.

Adeguamento della pavimentazione dissestata tramite **demolizione e rifacimento del tappetino d'usura o sostituzione di parte di essa**, con finitura tale da rendere il piano di calpestio perfettamente complanare e raccordato adeguatamente alla pavimentazione esistente.

Occorre fare una buona rasatura della finitura superficiale per evitare di creare altre criticità sulla pavimentazione per le persone con difficoltà motorie.

Materiale suggerito: **Asfalto**

Tot. superficie mq. **3,00**
