**S. MAFFEI, S.NE**

N. Intervento

**2552**

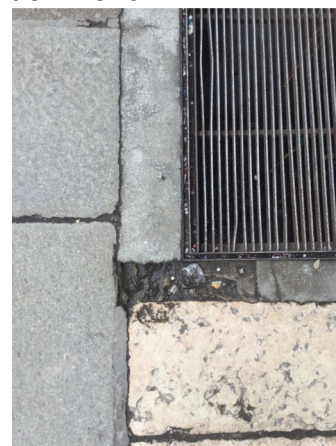
Foto del rilievo

**Presenza di sconnessioni**, buche isolate, deformazioni della pavimentazione esistente, assenza di porzioni di essa.

Adeguamento della pavimentazione dissestata tramite **demolizione e rifacimento del tappetino d'usura o sostituzione di parte di essa**, con finitura tale da rendere il piano di calpestio perfettamente complanare e raccordato adeguatamente alla pavimentazione esistente.

Occorre fare una buona rasatura della finitura superficiale per evitare di creare altre criticità sulla pavimentazione per le persone con difficoltà motorie.
