MALENZA, VIA GIAN BATTISTA

2565

Descrizione prestazionale dell'intervento

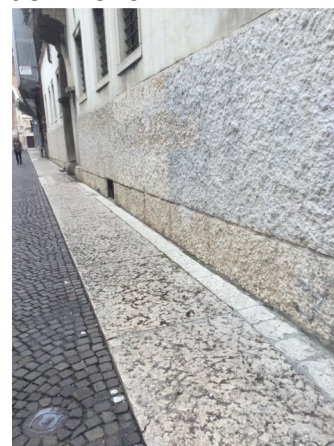
Foto del rilievo

Presenza di sconnessioni, buche isolate, deformazioni della pavimentazione esistente, assenza di porzioni di essa.

Adeguamento della pavimentazione dissestata tramite **demolizione e rifacimento del tappetino d'usura o sostituzione di parte di essa**, con finitura tale da rendere il piano di calpestio perfettamente complanare e raccordato adeguatamente alla pavimentazione esistente.

Occorre fare una buona rasatura della finitura superficiale per evitare di creare altre criticità sulla pavimentazione per le persone con difficoltà motorie.
