# MALENZA, VIA GIAN BATTISTA

# 2561

## Descrizione prestazionale dell'intervento

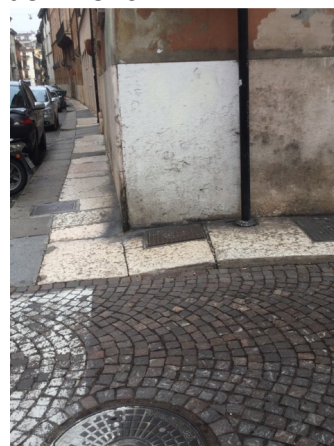
## Foto del rilievo

## Criticità

Scivolo con **pendenza eccessiva**

**Demolizione** della rampa esistente e **ricostruzione** della stessa con pendenza longitudinale tale da consentirne l'agevole superamento da parte di tutti (preferibilmente inferiore/uguale al 5%), e pendenza trasversale non superiore all'1%.

La pavimentazione dovrà essere antisdrucciolevole, uniforme e compatta.

La rampa dovrà avere larghezza non inferiore a cm 120 (se possibile larghezza 150 cm). Per lunghezze superiori a 10 m è necessario interrompere la rampa con un piano orizzontale intermedio di dimensioni non inferiori a cm 150x150.

Quando la differenza di quota fra i due piani (pedonale e carrabile) è maggiore di cm 20, si suggerisce di corredarla con cordolo battiruota o elemento di medesima risposta funzionale, nonché di corrimano, su almeno uno dei lati, visivamente percepibile anche a distanza al fine di ottenere anche una buona presegnalazione per ipovedenti.
