## MALENZA, VIA GIAN BATTISTA

### Descrizione prestazionale dell'intervento

**Rialzo della sede stradale sino alla quota del cordolo del marciapiede, al fine di favorire la continuità della direzione pedonale facilitando l'attraversamento dei pedoni sull'altro lato della strada.**

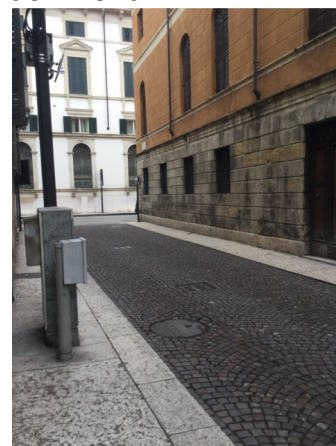
### Foto del rilievo

### Criticità

**Marciapiede di dimensioni ridotte.**

La necessità è data dal garantire la continuità della direzione in situazioni in cui il marciapiede rialzato ha larghezze inferiori a cm. 75. La stessa soluzione si adotta anche nel caso di ingresso a vicoli ed, in ogni caso, in area Z.T.L. o pedonale.

La pavimentazione utilizzata, sarà la medesima già presente.

Occorre fare una buona rasatura della finitura superficiale per evitare di creare altre criticità sulla pavimentazione derivanti da diverse sovrapposizioni di bitume, pessimi raccordi con l'impiantistica sotterranea.

Materiale suggerito: **Porfido cubetto 8x8**
