LEONCINO, VIA

2582

Descrizione prestazionale dell'intervento

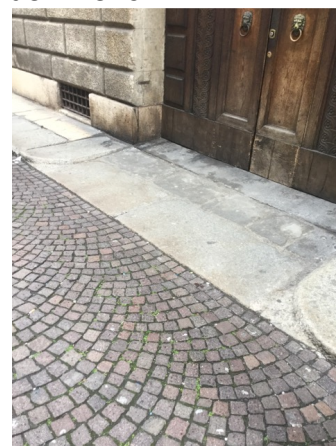
Foto del rilievo

Criticità

Passo carraio inadeguato

Adeguamento passo carraio tramite realizzazione di marciapiedi in **rilevato** (quota accesso immobile) e rampe di raccordo al percorso esistente, con pendenza 5% (massima 8%); il passo carraio sarà completo di elemento di raccordo per il passaggio dei veicoli; la porzione di percorso utile per i pedoni deve essere di larghezza minima 120 cm.

Occorre fare una buona rasatura della finitura superficiale per evitare di creare altre criticità sulla pavimentazione per le persone con difficoltà motorie.

Riprendere alcune fugature in prossimità del passo carraio.

Materiale suggerito: **Granito**
