TAZZOLI, VIA DON E.

2619

Descrizione prestazionale dell'intervento

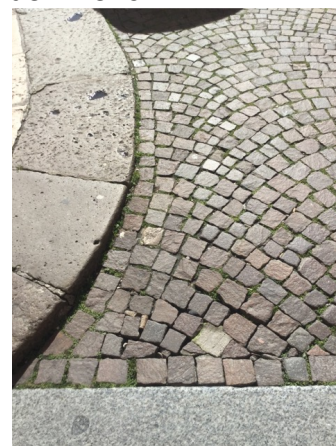
Foto del rilievo

Criticità

Dislivello causato da **gradino max 2,5 cm**

Eliminazione del dislivello attraverso la realizzazione di un raccordo della pavimentazione con l'area carrabile mediante la **sovrapposizione di uno strato bituminoso** su tutta la larghezza del marciapiede.

Occorre fare una buona rasatura della finitura superficiale (attraverso la compattazione e la rullatura del materiale) per evitare di creare altre criticità sulla pavimentazione per le persone con difficoltà motorie. Ovvero non creare spessori e fonti di inciampo.

Raccordare la strada con il marciapiede per consentirne la salita e la discesa di una persona in carrozzina.

Materiale suggerito: **Porfido cubetto 8x8**
