## ROCCE, VIA

**2631**

Descrizione prestazionale dell'intervento

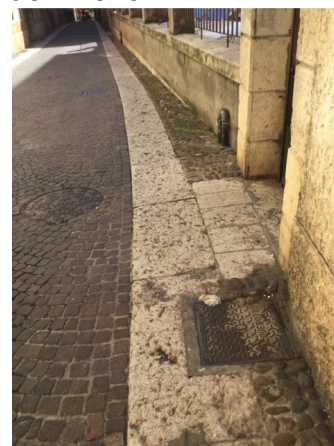
Foto del rilievo

Criticità

Pavimentazione con **sconnessioni dovute alle fugature**

**Rifacimento della fugatura** tramite asportazione materiale eventualmente sporgente e ripristino materiale dove mancante, con stilatura adeguata al fine di ottenere perfetta complanarietà tra gli elementi costituenti la pavimentazione.

Occorre fare una buona rasatura della finitura superficiale (attraverso la compattazione e la rullatura del materiale) per evitare di creare altre criticità sulla pavimentazione per le persone con difficoltà motorie. Ovvero non creare spessori e fonti di inciampo.

Materiale suggerito: **Furgatura in sabbia e cemento**
