BORELLA, V.LO

2616

Descrizione prestazionale dell'intervento

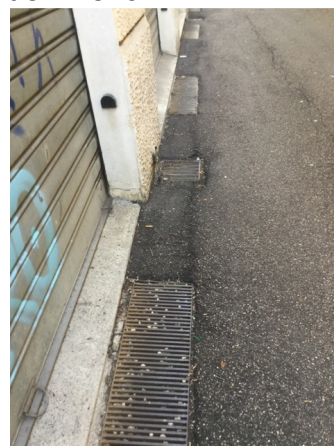
Foto del rilievo

Criticità

Pavimentazione **dissestata** per la presenza di **caditoia/griglia**

Griglie di lunghezza variabile.

Adeguamento tramite asporto di pavimentazione esistente, **riposizionamento del manufatto** a quota adeguata alla pavimentazione circostante, realizzazione raccordo con stesura del tappetino d'usura tale da rendere il piano di calpestio perfettamente complanare.

Materiale suggerito: **Asfalto**
